პროექტი „დავასუფთაოთ საქართველო - საზოგადოების ცნობიერების ამაღლება და მისი ჩართვა მყარი საყოფაცხოვრებო ნარჩენების მართვის გაუმჯობესების პროცესში“ ფაზა II

საქართველოში არსებული სტიქიური ნაბავსაყრელეზის გავლენის უფასება მიმდებარე ტერიტორიების ეკონისტამეზის მდგომარეობაზე

ავტორი: ქიმიის მეცნიერებათა აკადემიური დოქტორი **ნუგზარ ბუაჩიძე**,
საქართველოს ტექნიკური უნივერსიტეტის, ჰიდრომეტეოროლოგიის
ინსტიტუტის მთავარი მეცნიერ მუშაკი

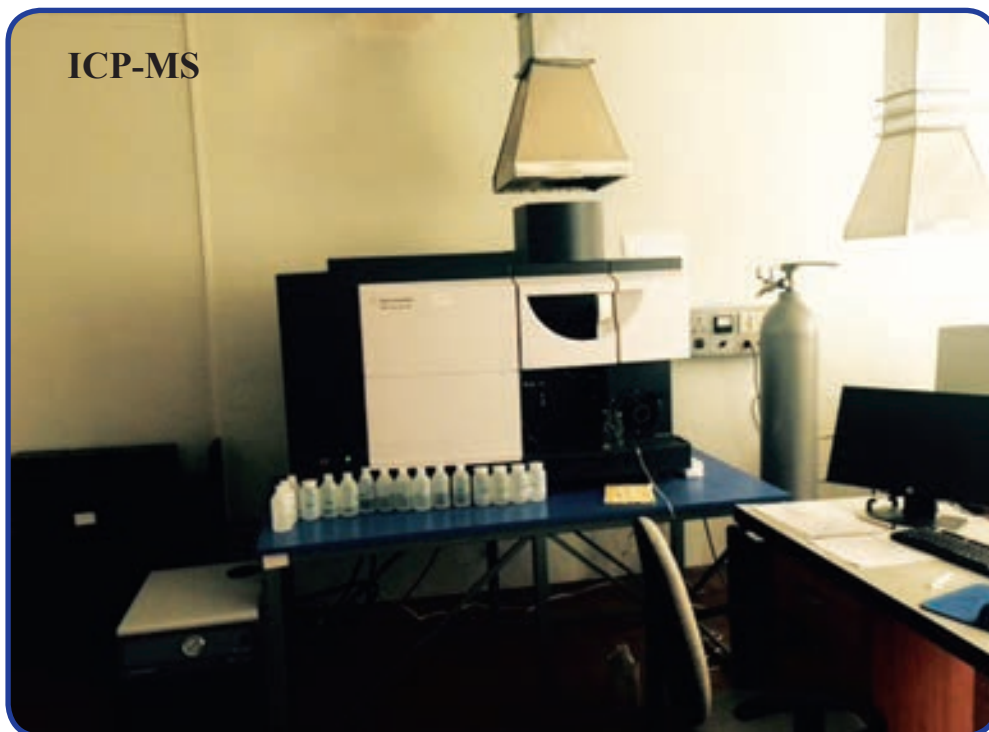
სურ. 5 პლაზმურ-ემისიური სპექტრომეტრი – ICP-MS

პლაზმურ-ემისიური სპექტრომეტრია ICP-MS

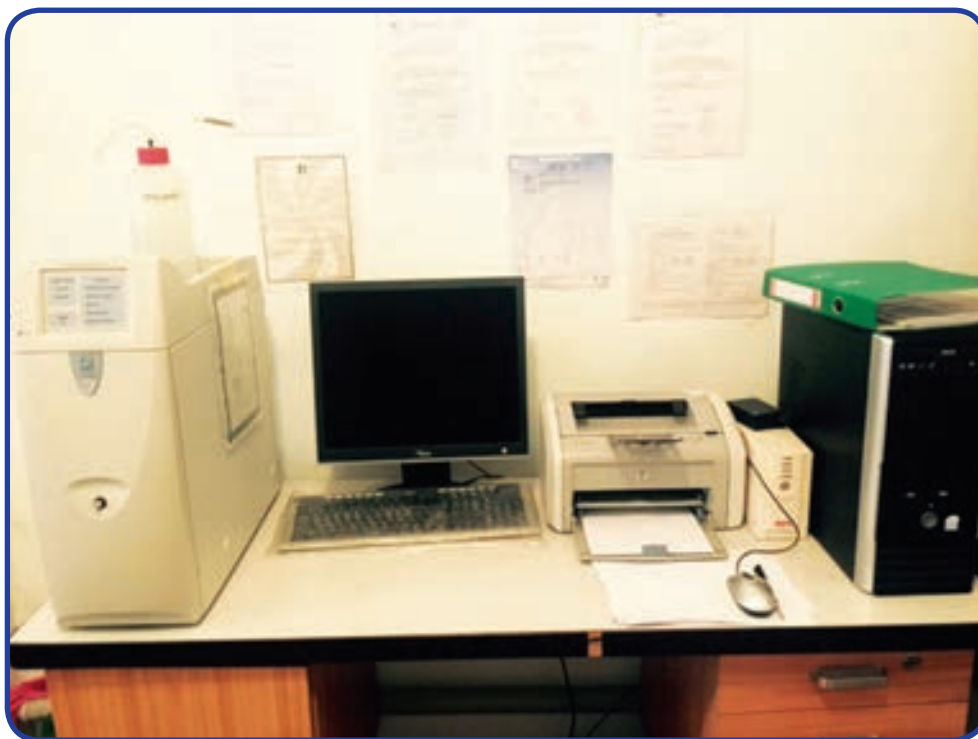
სურ. 6. იონ-სელექტიური ქრომატოგრაფი – ICS-1000

იონ-სელექტიური ქრომატოგრაფია (ICS-1000) ISO 10304-1:2007

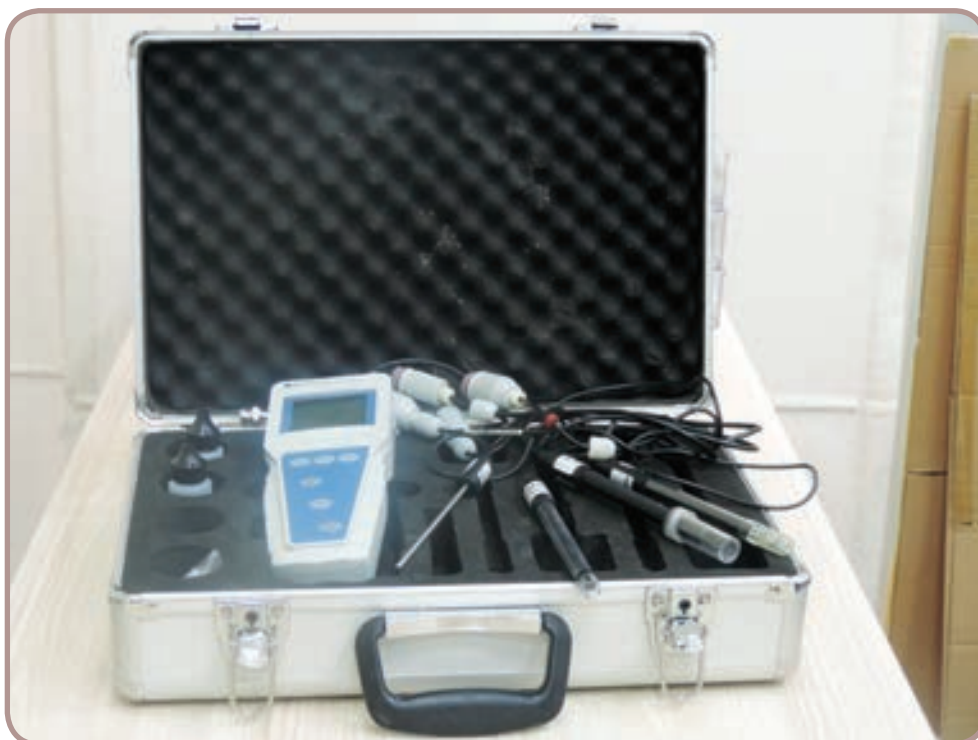
სურ. 7. საველე პორტატული აპარატი

სავსე პორტატული აპარატი

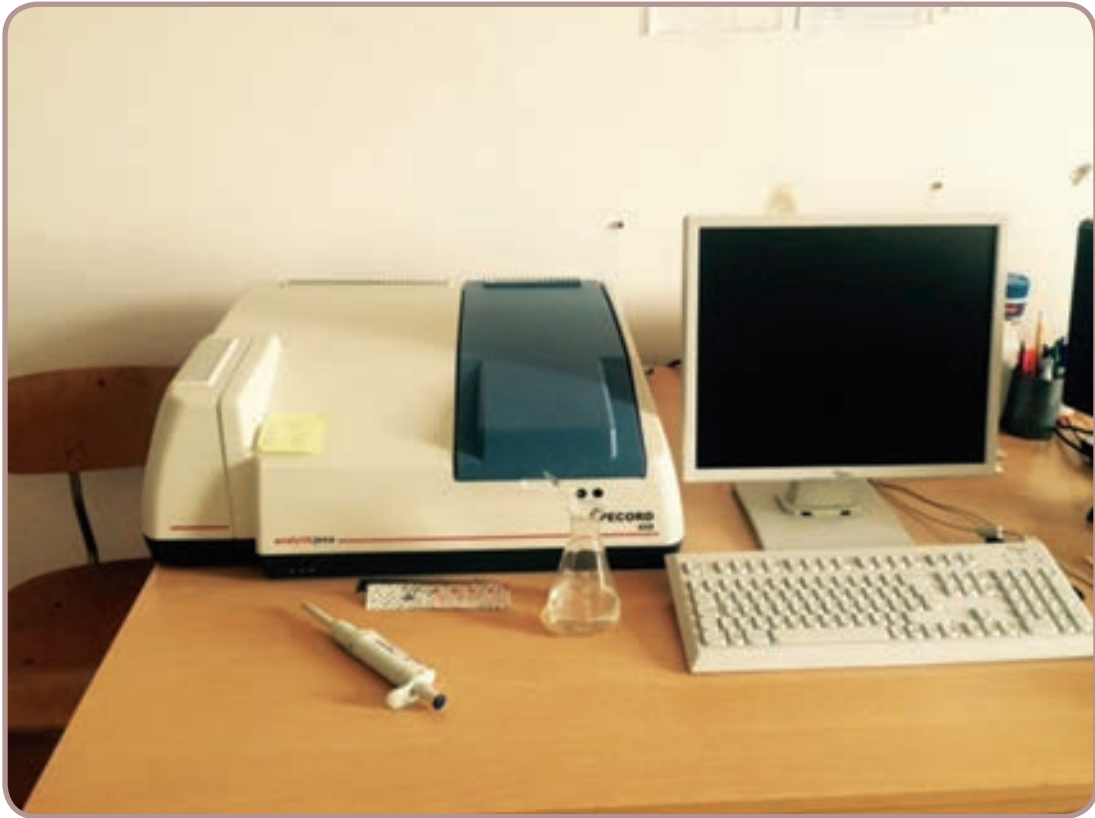
სურ. 8. სპექტროფოტომეტრი SPECORD 205

სპექტროფოტომეტრია SPECORD 205 ISO 7150-1:2010

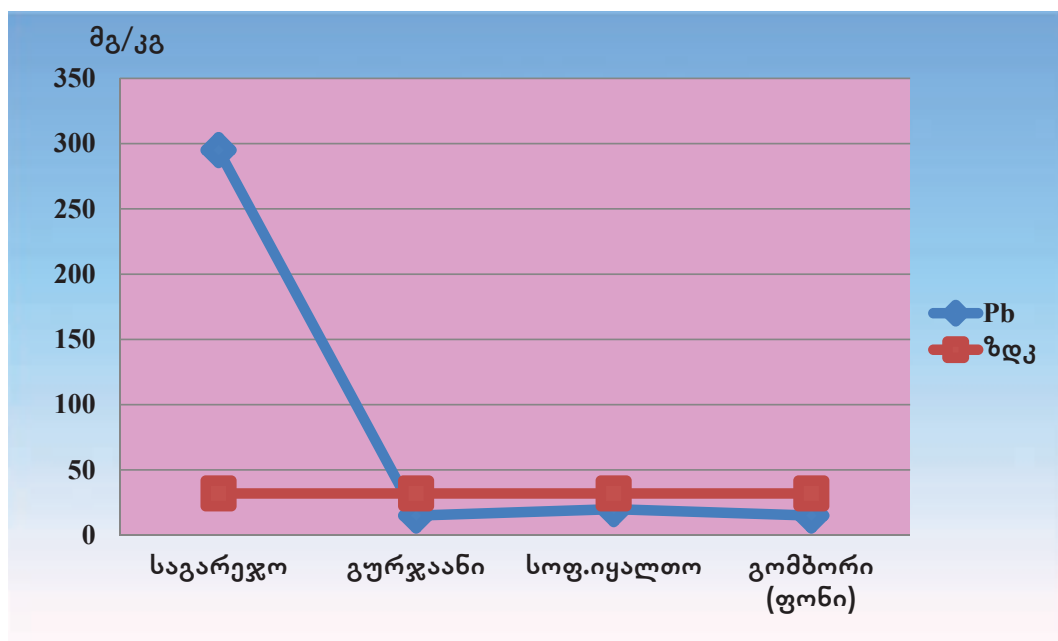
გრაფ. 2. ტყვიის შემცველობა კახეთის რეგიონიდან აღებულ ნიადაგის საკვლევ სინჯებში

როგორც ვხედავთ, მძიმე ლითონების ჯამური შემცველობები ნიადაგის ნიმუშებში საკმაოდ მაღალია. კერძოდ, საგარეჯოს მიმდებარე ტერიტორიის ნიადაგის ნიმუშებში ტყვიის კონცენტრაცია ზდკ-ს 9-ჯერ, ხოლო საორიენტაციო დასაშვებ კონცენტრაციას 2-ჯერ აჭარბებს. ასევე, თუთიის შემცველობაც იგივე სინჯში მის საორიენტაციო დასაშვებ კონცენტრაციაზე 1,6-ჯერ მეტი აღმოჩნდა. ამჯერადაც, მძიმე ლითონებით ზედმეტად გადატვირთული აღმოჩნდა საგარეჯოს მიმდებარე ტერიტორიიდან აღებული ნიადაგის ნიმუშები (გრაფ. 2, 3).

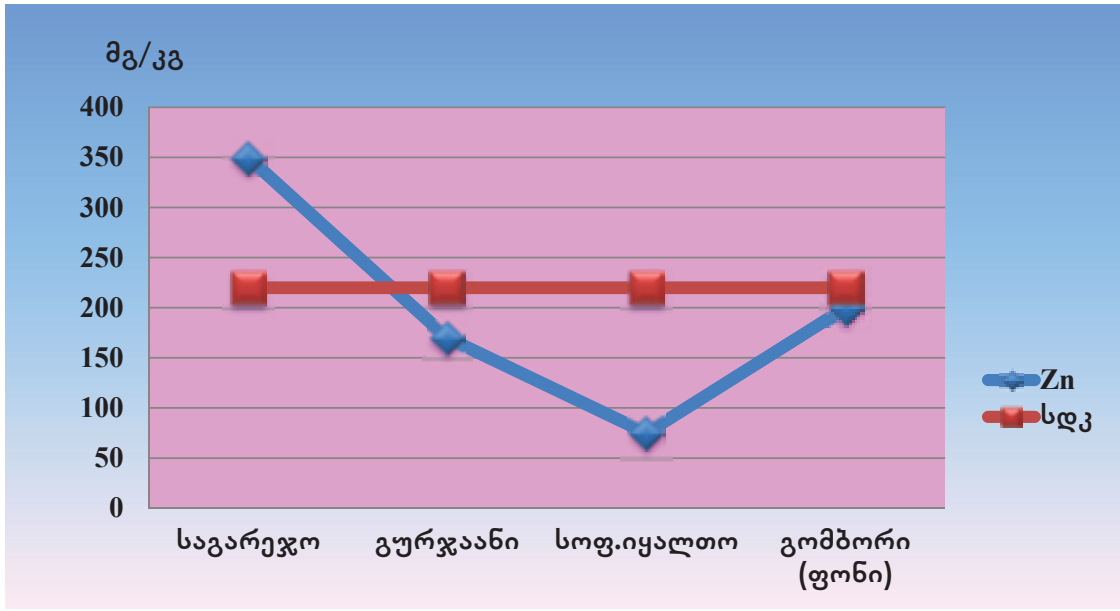
გრაფ. 3. თუთიის შემცველობა კახეთის რეგიონიდან აღებულ ნიადაგის საკვლევ სინჯებში

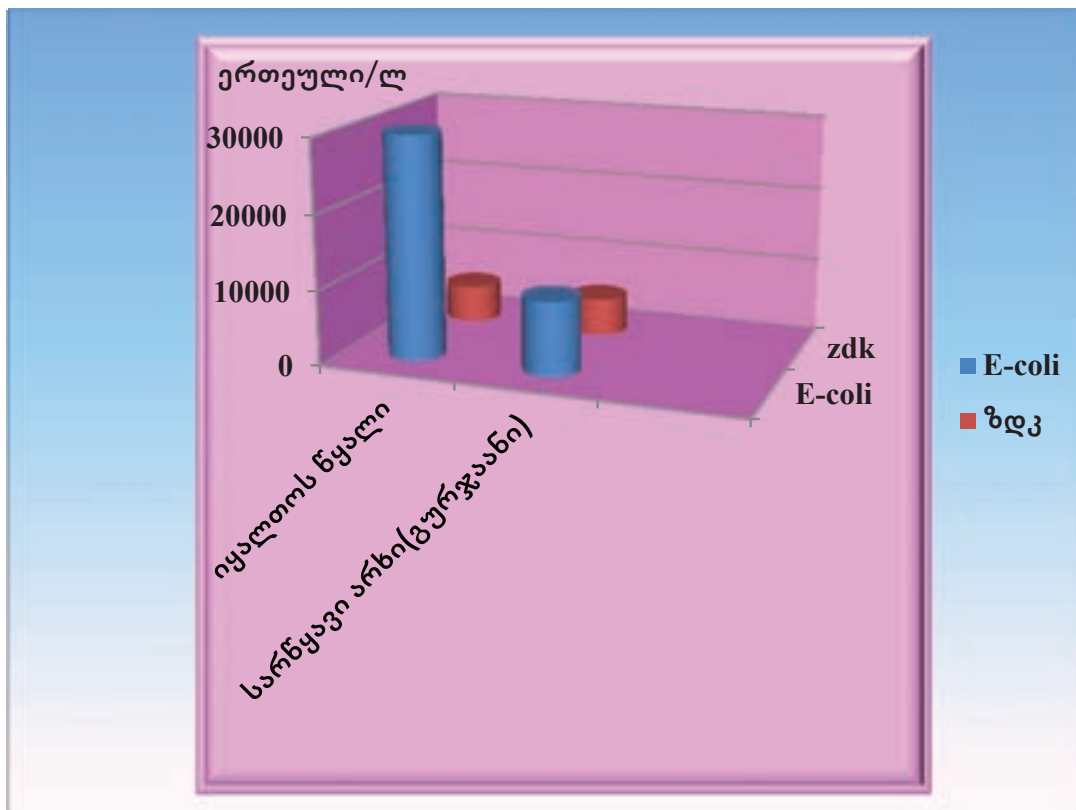
გრაფ. 4. ეშერიხია კოლის (E-coli) რაოდენობრივი შემცველობა იყალთოს წყლისა და გურჯაანის სარწყავი არხის შემადგენლობაში

როგორც ვხედავთ, ფიზიკურ-ქიმიური მაჩვენებლების მიხედვით (ცხრილი 7), მიმდებარე ტერიტორიების მდგომარეობა დამაკმაყოფილებელია (ანუ რაიმე ტიპის მნიშვნელოვანი ერთჯერადი ჩაღვრის შემთხვევა არსად მომხდარა), თუმცა ჰიდროქიმიური მაჩვენებლების მიხედვით ეს ასე არ არის. მაგალითად, ამონიუმის შემცველობა იყალთოს მდინარის წყალში მომატებულია და მის ზდკ-ს დაახლოებით 5,5-ჯერ, ეშერიხია კოლისას (E-coli) კი 6-ჯერ (30000 ერთეული) აჭარბებს, ხოლო ტოტალური კოლიფორმების კონცენტრაცია 1 ლიტრ წყალში 70000 ერთეულს უტოლდება. ყოველივე ეს მიანიშნებს, რომ იყალთოს წყალი ანტისანიტარულ მდგომარეობაშია, რაც, ჩვენი აზრით, ნაგავსაყრელის ნარჩენების დიდი ნაწილის პირდაპირ მდინარეში ჩაყრის და, შესაბამისად მისი ხეობაში განთავსების შედეგია. რაც შეეხება სარწყავ არხს (გურჯაანი): როგორც ვხედავთ, მისი მიკრობიოლოგიური მდგომარეობა, იყალთოს წყლის მდგომარეობასთან შედარებით, საგრძნობლად უკეთესია, რადგანაც სარწყავი არხი ნაგავსაყრელისგან უფრო იზოლირებულია, ვიდრე იყალთოს წყლის შემთხვევაში (ცხრილები 5-6, გრაფ. 4).

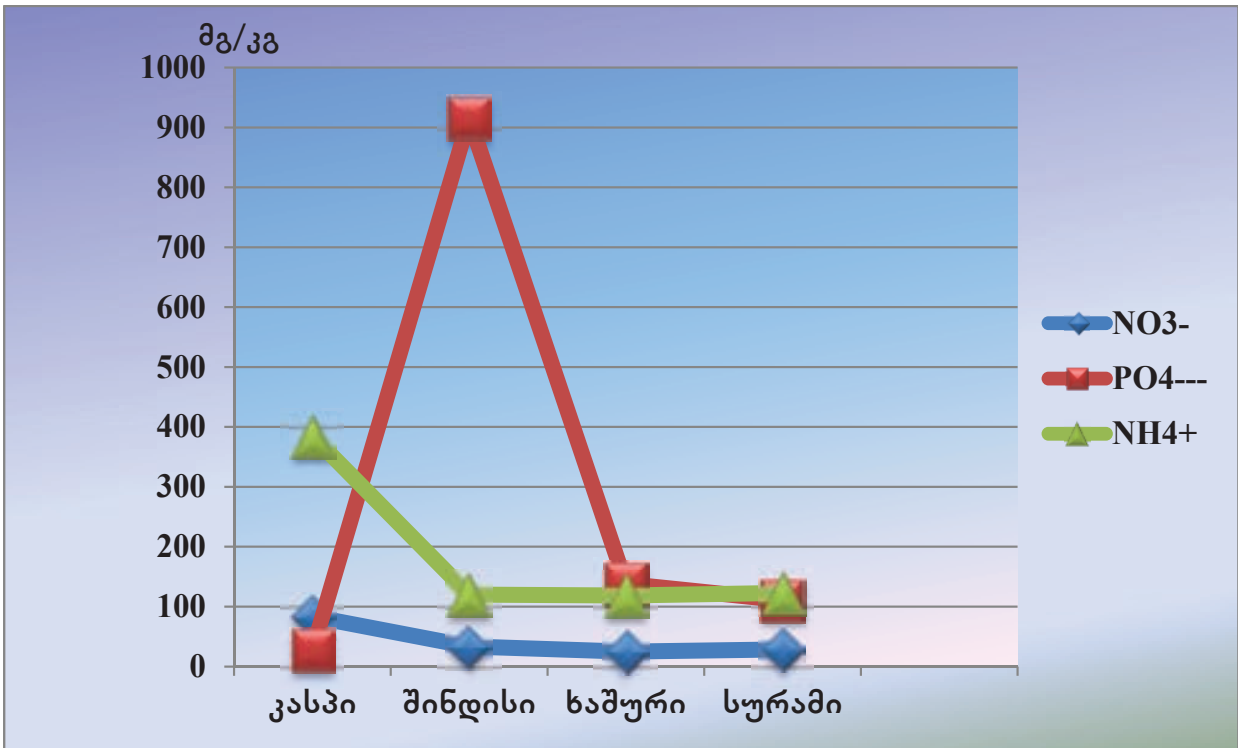
გრაფ. 5. ბიოგენური ელემენტების ზოგიერთი ფორმების შემცველობა შიდა ქართლის რეგიონის ნიადაგის საკვლევ ნიშუშებში და შერჩეულ ფონურ ობიექტში

მიღებული ჰიდროქიმიური მონაცემების მიხედვით თუ ვიმსჯელებთ, შიდა ქართლის რეგიონის ჩვენს მიერ შერჩეული ნაგავსაყრელების მიმდებარე ტერიტორიები მეტ-ნაკლებად დაბინძურებულია ბიოგენური ელემენტების ზოგიერთი ფორმებისგან, კერძოდ: სოფ. შინდისის ნაგავსაყრელის მიმდებარე ტერიტორიის ნიადაგში ფოსფატების შემცველობა ფონურის შემცველობებს 8,5-ჯერ აღემატება. სოფ. მეტეხის (კასპის რ-ნი) ნიადაგში ნიტრატებისა და ამონიუმის იონების შემცველობები ფონურზე 3-ჯერ მეტია, ხოლო ფოსფატების – 2,5-ჯერ. (იხ. გრაფ. 5).

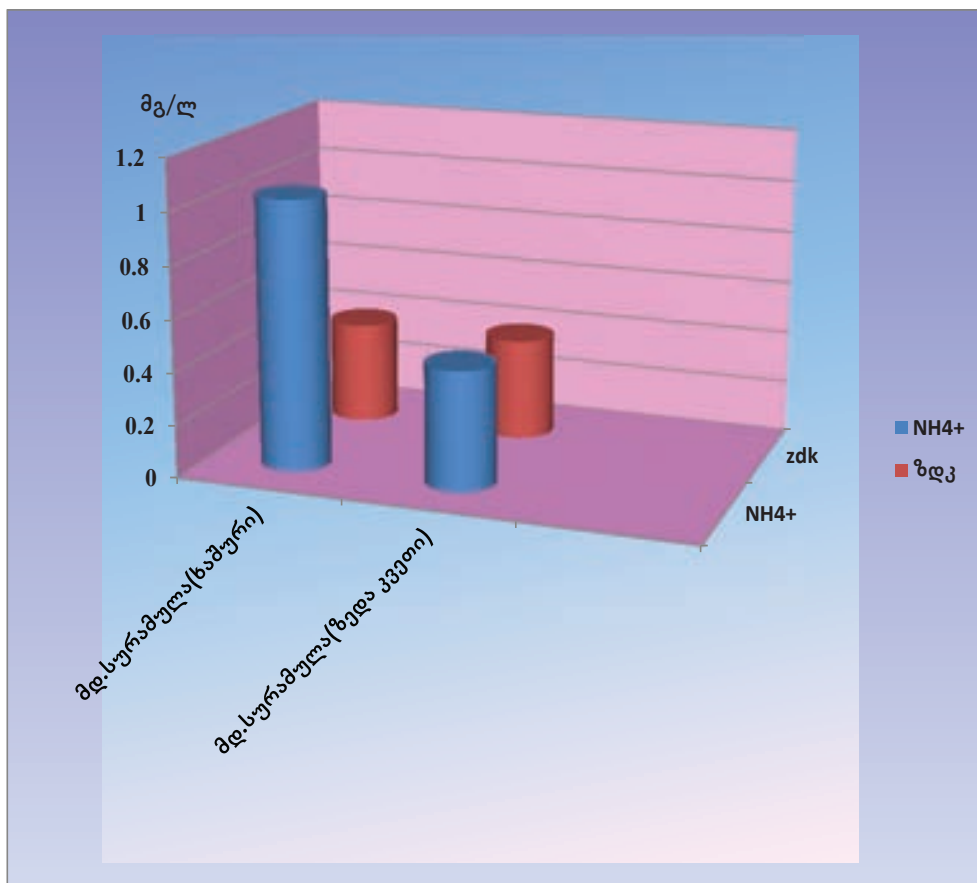
გრაფ. 9. ამონიუმის იონის შემცველობა მდ. სურამულას ფონურ და საკვლევ ნიმუშებში

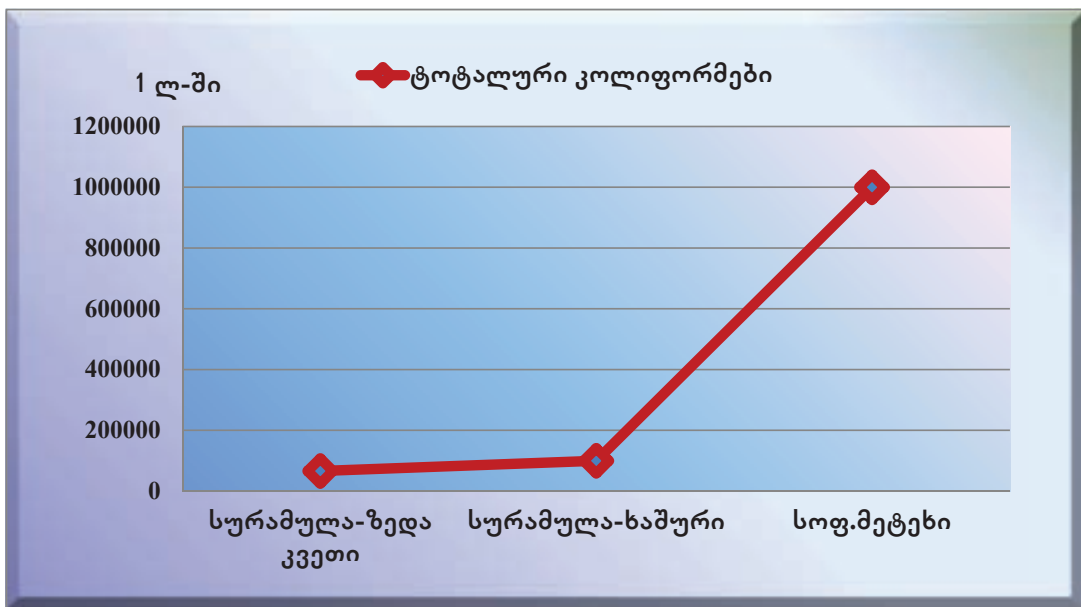
**გრაფ. 10. ტოტალური კოლიფორმების რაოდენობრივი შემცველობა მდ.
 სურამულასა და მეტეხის ნაგავსაყრელის ნაყურ წყალში**

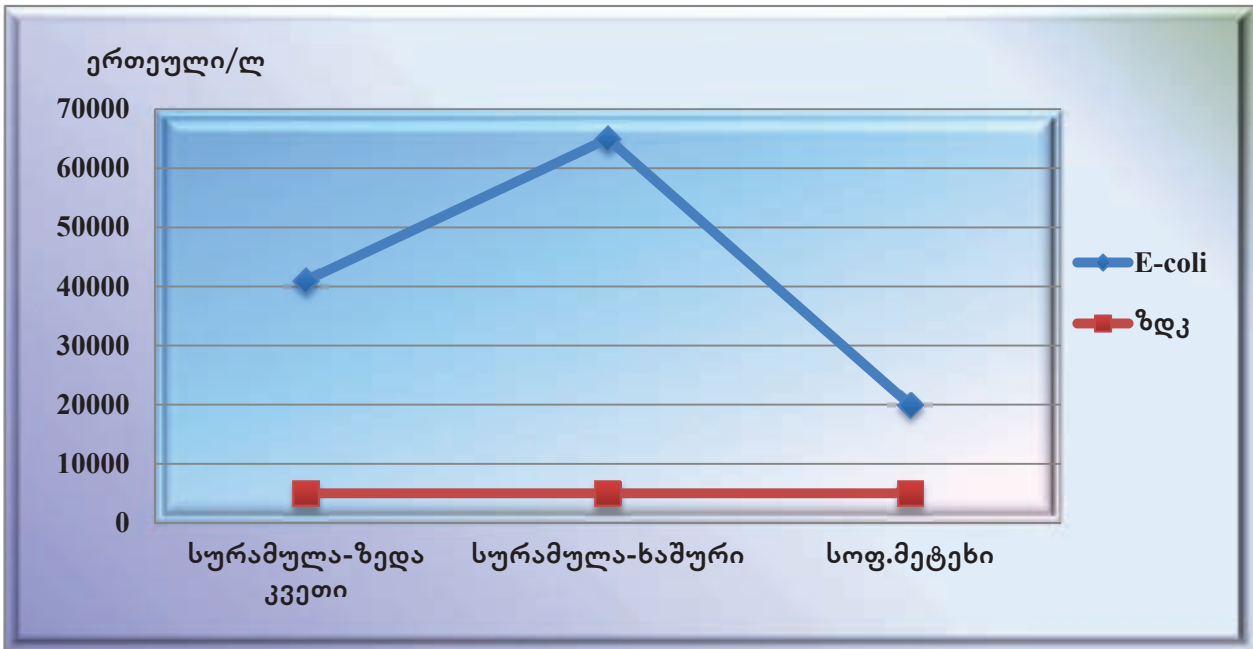
გრაფ. 11. ეშერიხია კოლის (E-coli) რაოდენობრივი შემცველობა მდ. სურამულასა და მეტეხის ნაგავსაყრელის ნაჟურ წყალში

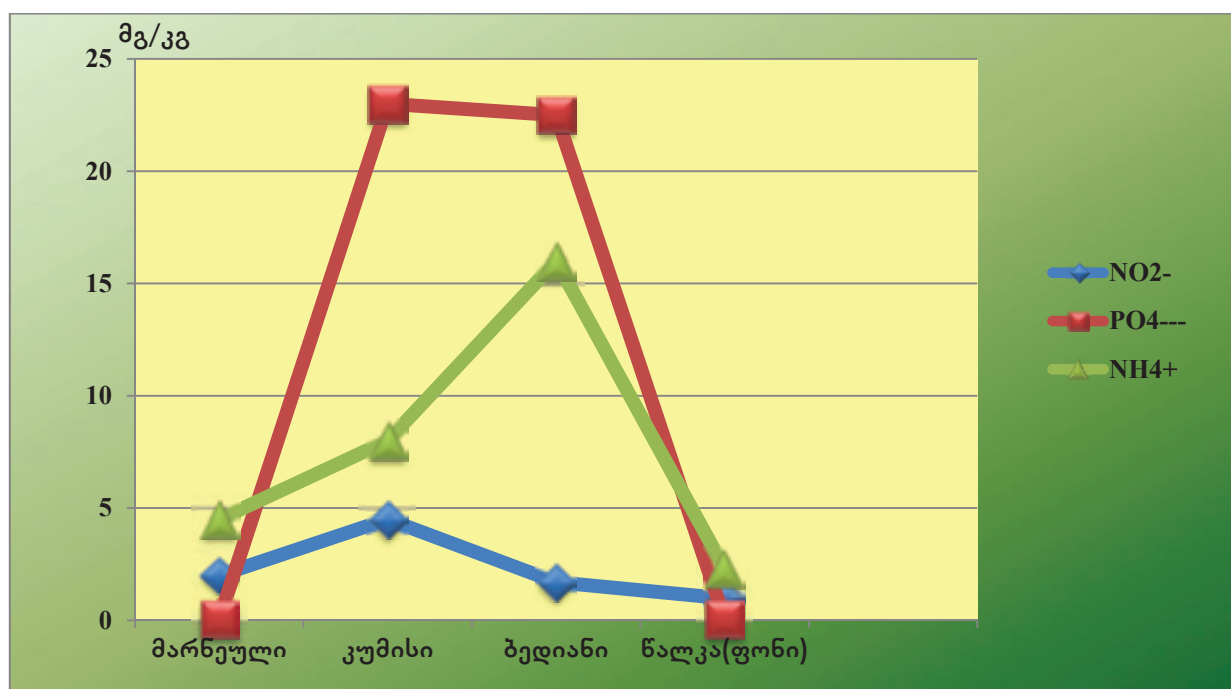
გრაფ. 12. ბიოგენური ელემენტების ზოგიერთი ფორმის შემცველობა ქვემო ქართლის რეგიონის ნიადაგის საკვლევ ნიმუშებში და შერჩეულ ფონურ ობიექტში

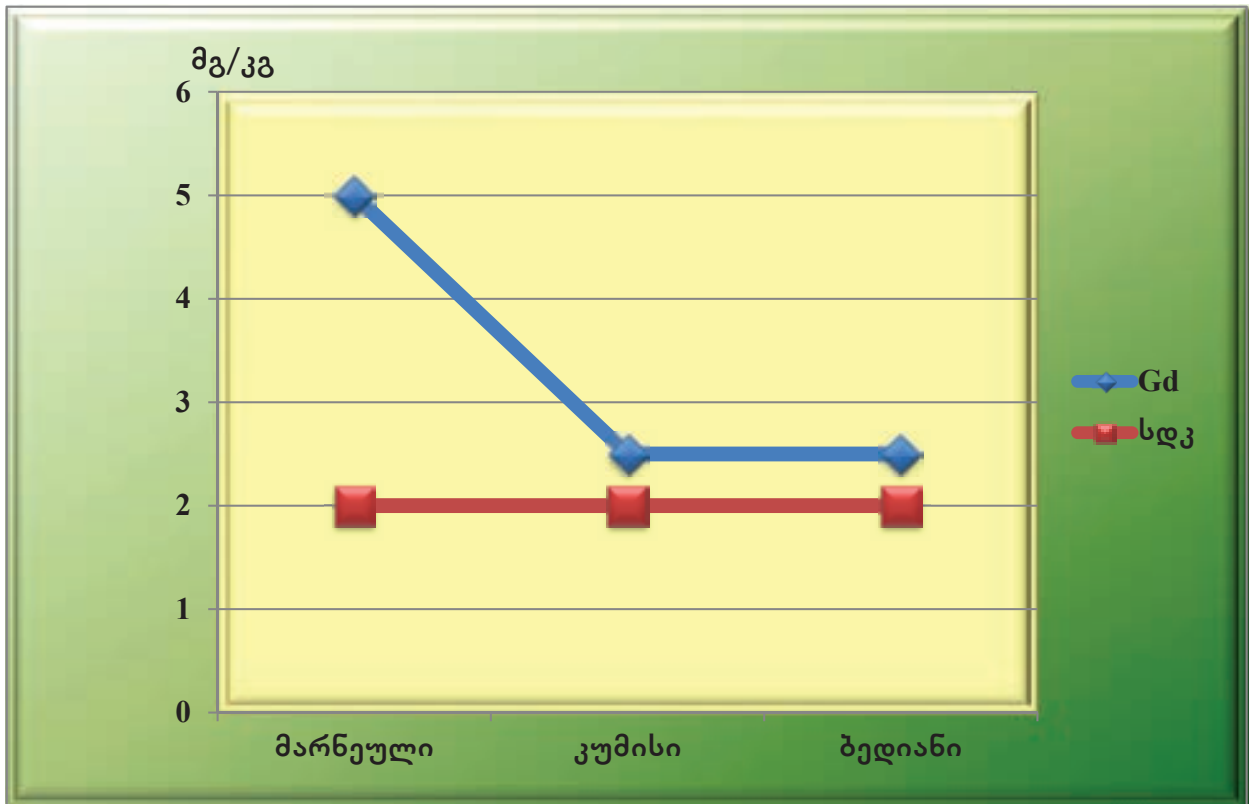
გრაფ. 14. ქვემო ქართლის ნიადაგის საკვლევ სინჯებში კადმიუმის შემცველობა

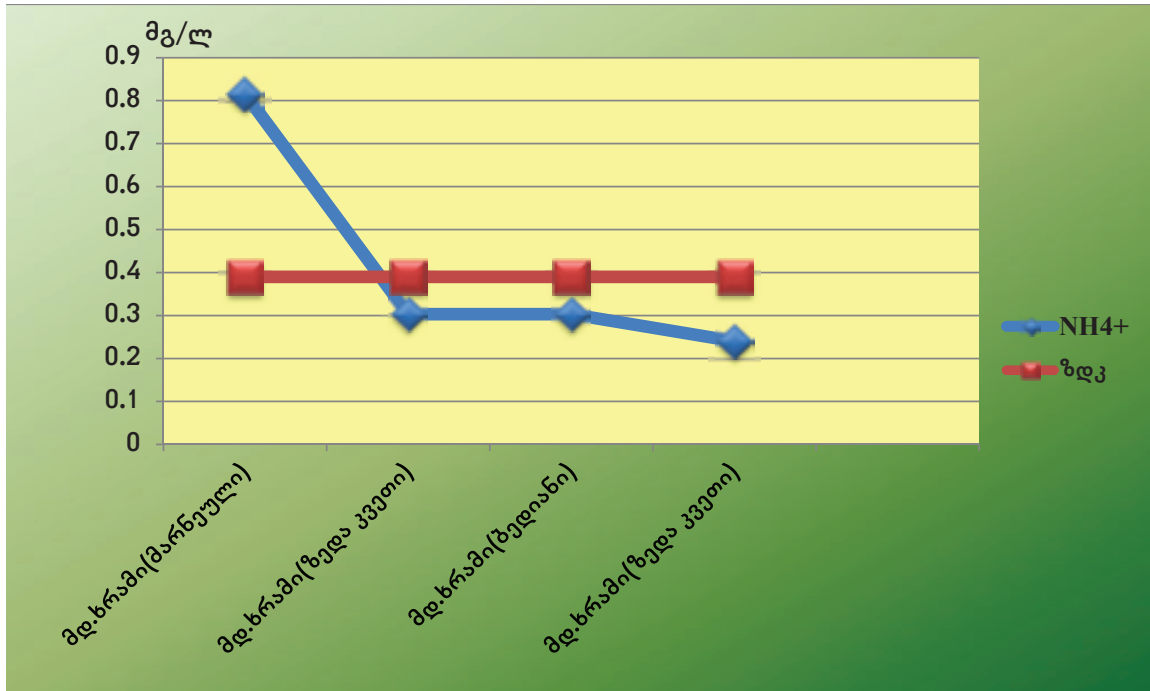
გრაფ. 17. ამონიუმის იონის კონცენტრაციის ცვლილების დინამიკა მდ. სრამის წყალში, დინების მიმართულების მიხედვით

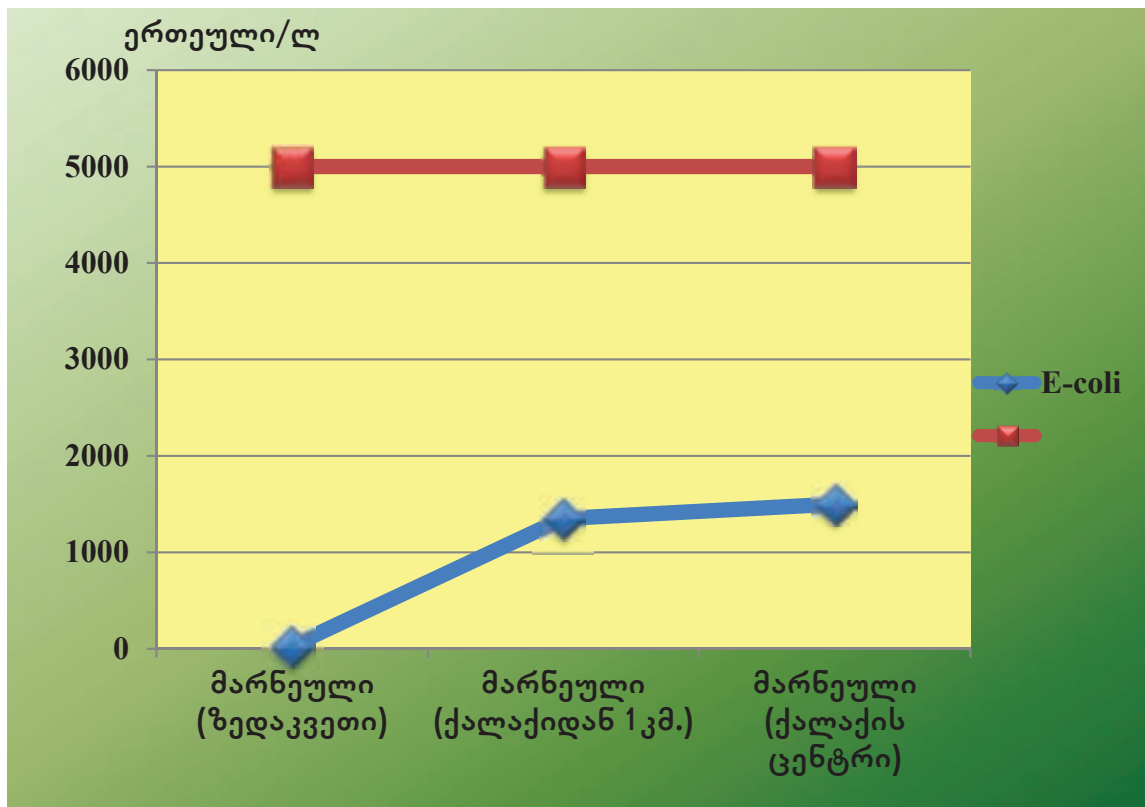
გრაფ. 18. ეშერიხია კოლის (E-coli) შემცველობის ცვლილების დინამიკა მდ. სრამის წყალში, დინების მიმართულების მიხედვით

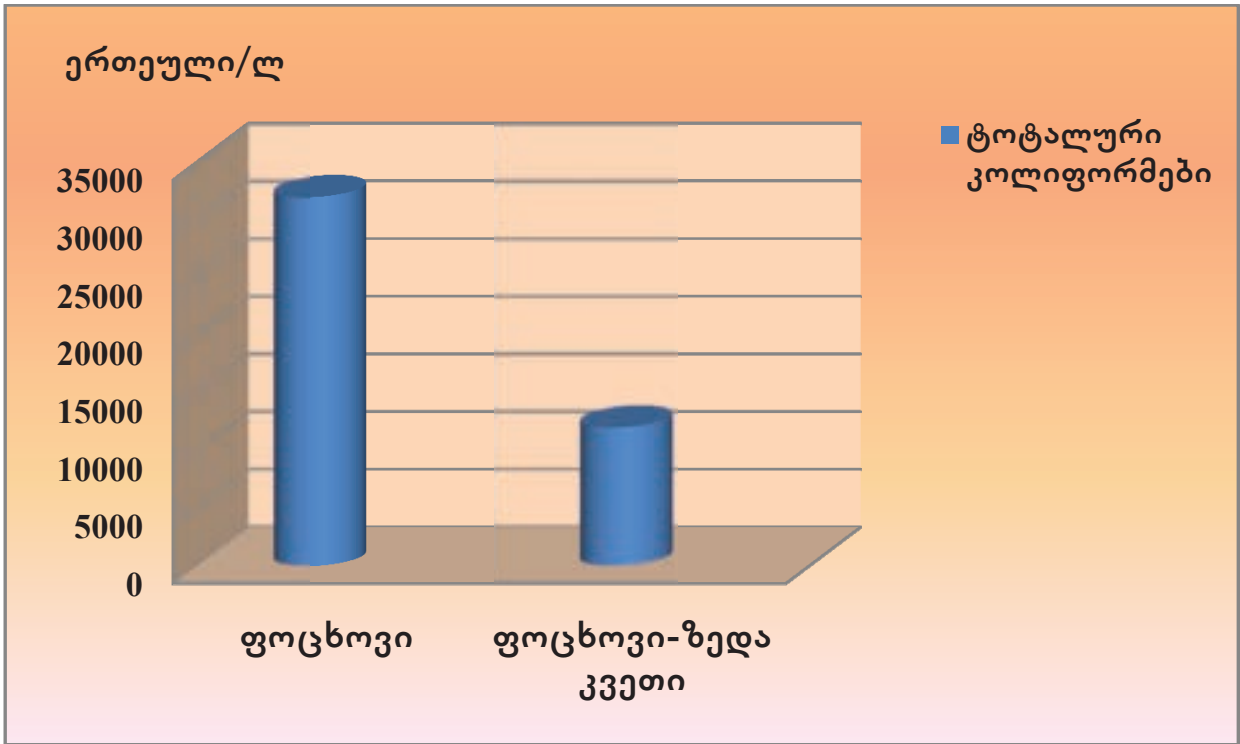
გრაფ. 25. ტოტალური კოლიფორმების კონცენტრაციები მდ. ფოცხოვის წყლებში 2014 წ.

როგორც ვხედავთ, მდ. ფოცხოვის წყალი, რომელიც ერთ-ერთ ნაგავსაყრელთან (ქვაბლიანი) ჩამოედინება, ამონიუმის იონებით და ნაწლავური ტიპის ბაქტერიებით დაბინძურებული აღმოჩნდა. კერძოდ, მათი კონცენტრაციები რამდენჯერმე აჭარბებენ ზდკ-ს მნიშვნელობებს. ტოტალური კოლიფორმებისა და ეშერიხია კოლის (E-coli) რაოდენობა 2-3-ჯერ აღემატება ფონური წერტილის შედეგებს (გრაფ. 24-26). ყოველივე ეს კიდევ ერთხელ მიანიშნებს, რომ აღმოსავლეთ საქართველოს არაკონტროლირებადი ნაგავსაყრელები, რომლებიც მდინარის პირას, ხევში არიან განლაგებული, ზედაპირული წყლების დაბინძურების პროცესში მნიშვნელოვან როლს თამაშობენ. აქედან გამომდინარე, შეგვიძლია ვთქვათ, რომ ანალოგიური ადგილები ამ ტიპის ნაგავსაყრელებისგან დაუყოვნებლივ უნდა გათავისუფლდნენ და გაინჰინდონ.

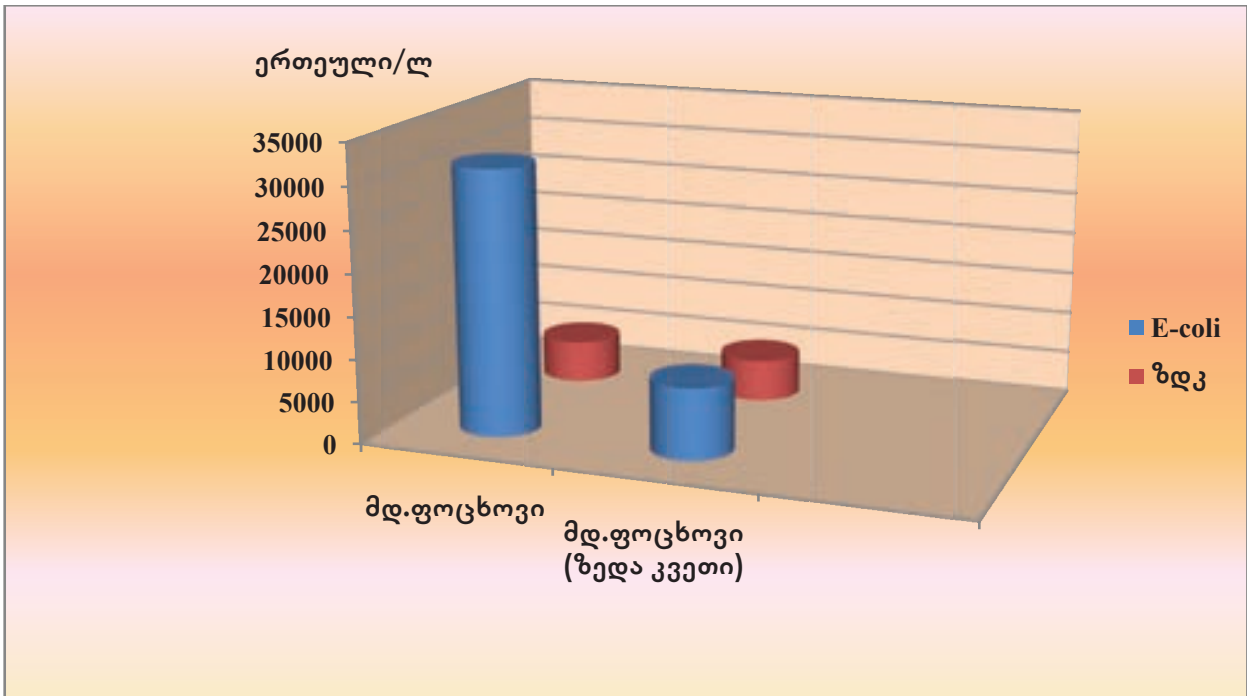
გრაფ. 26. ეშერიხია კოლის კონცენტრაციები მდ. ფოცხოვის წყლებში 2014 წ.

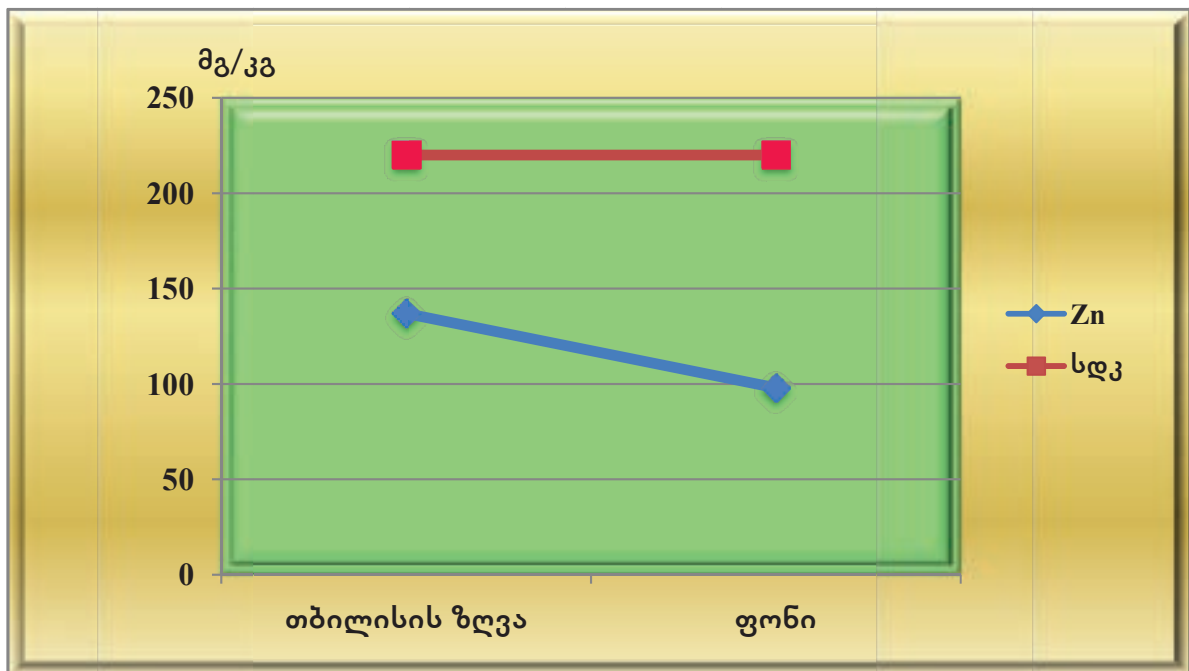
გრაფ. 53. თბილისის ზღვის რაიონის ნიადაგის საკვლევ სინჯებში თუთიის შემცველობა

მძიმე ლითონების შემცველობის თვალსაზრისით, თბილისის ზღვის საანალიზო ნიმუშებში მხოლოდ სპილენძისა და თუთიის კონცენტრაციებია მომატებული (ცხრილი 59, გრაფ. 52, 53).

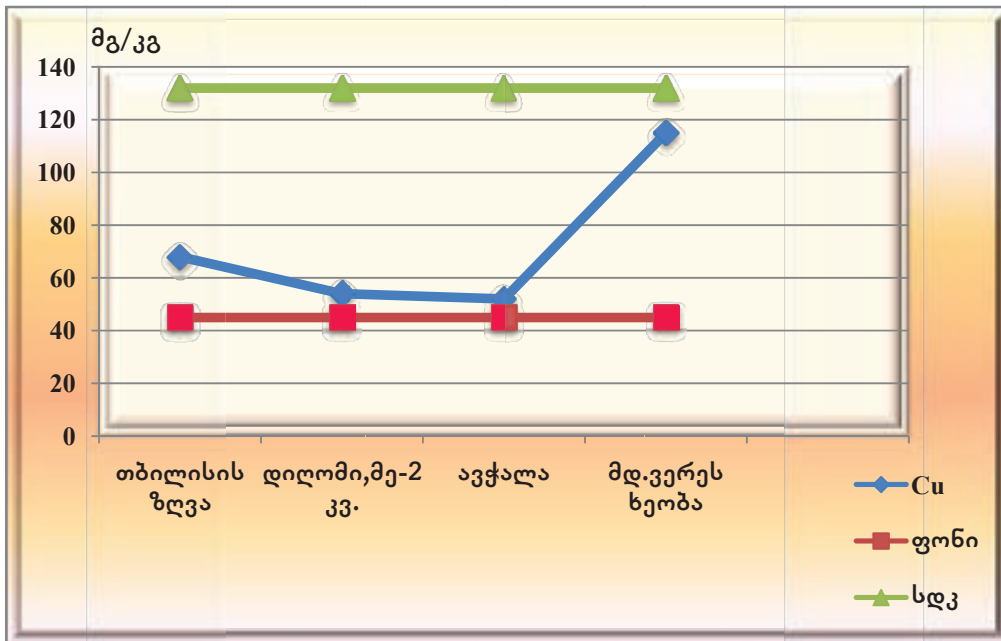
გრაფ. 59. სპილენძის კონცენტრაციის ცვლილების დინამიკა თბილისის რეგიონების ნიადაგის ნიმუშებში

აღებულ ნიადაგის ნიმუშებში მძიმე ლითონების შემცველობის ცვლილების დინამიკაზე დაკვირვების მიზნით, თითოეული ლითონისთვის გამოთვლილ იქნა საშუალო ფონური კონცენტრაციები და მათ, ანალოგიურ წერტილებში, საკვლევი მეტალების რეალური კონცენტრაციები დაფუძირისპირეთ. იხ. გრაფ. 59-61.

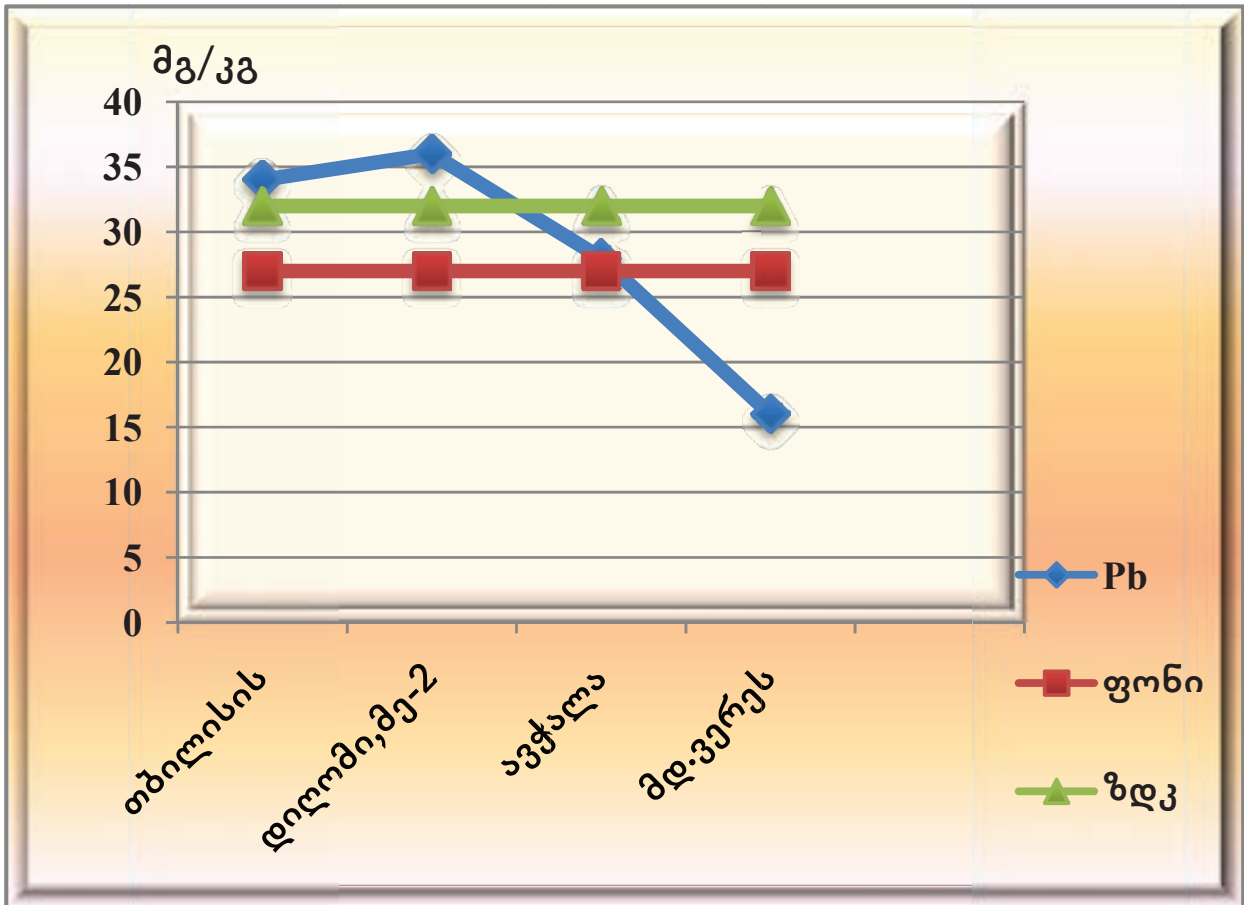
გრაფ. 61. ტყვიის კონცენტრაციის ცვლილება თბილისის რაიონების ნიადაგის ნიმუშებში

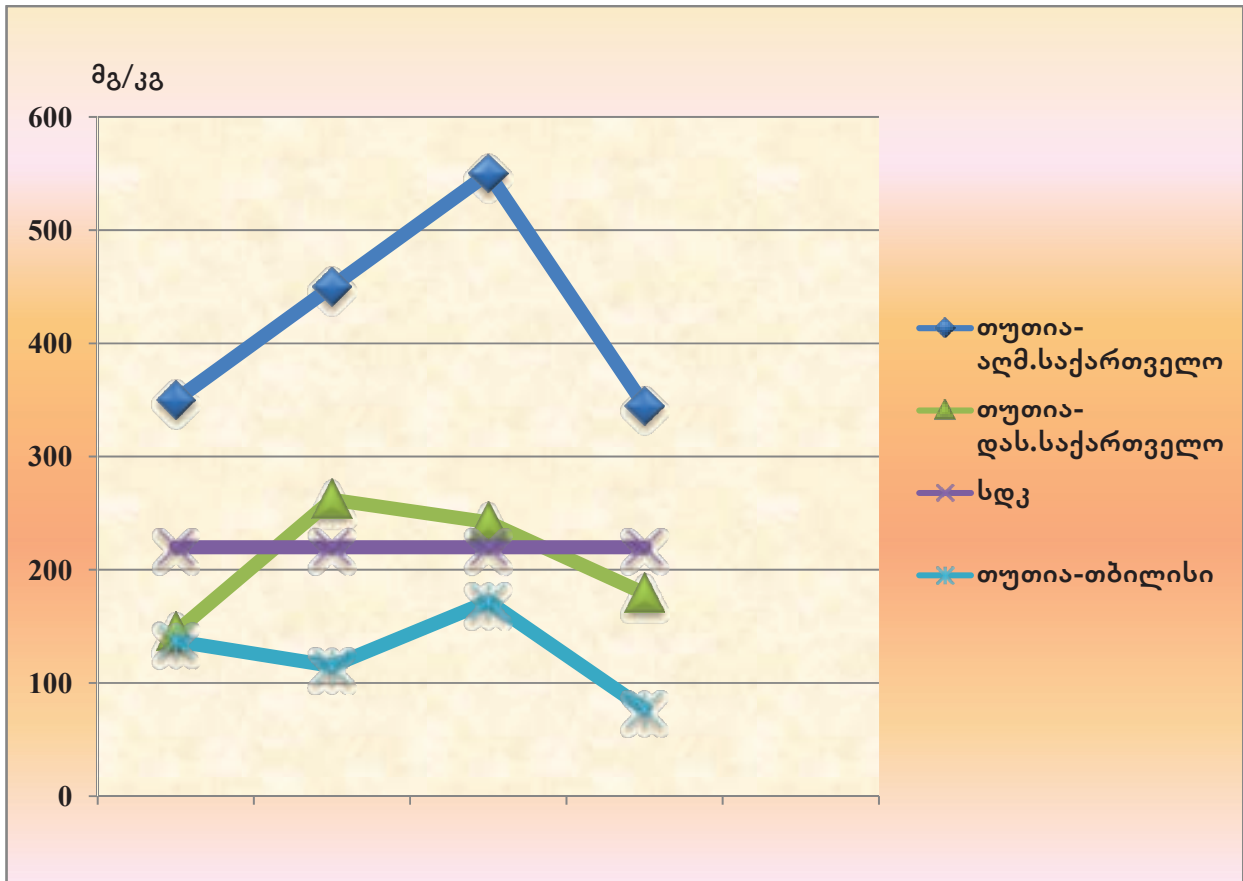
გრაფ. 64. თუთიის შემცველობა აღმოსავლეთ საქართველოს, დასავლეთ საქართველოსა და თბილისის შემოგარენის ნიადაგის საკვლევ სინჯებში

ასევე საინტერესოა, რამდენად განსხვავებული სურათი გვაქვს აღმოსავლეთ საქართველოს, დასავლეთ საქართველოს და თბილისის შემოგარენის შემთხვევებში რომელიმე დამაბინძურებელი ინგრედიენტის კონცენტრაციების (მაგალითად თუ ავიღებთ მძიმე ლითონების მაქსიმუმ კონცენტრაციებს) ცვლილების დინამიკის შედარებისას. გრაფიკებზე 62-64 სწორედ ამ ტიპის შედარებითი ანალიზია წარმოდგენილი.
